4. 試掘ならびにオーガー試錐結果から推定される アンコール・ワット西参道の内部構造

金沢大学教養部地学教室

塚脇真二

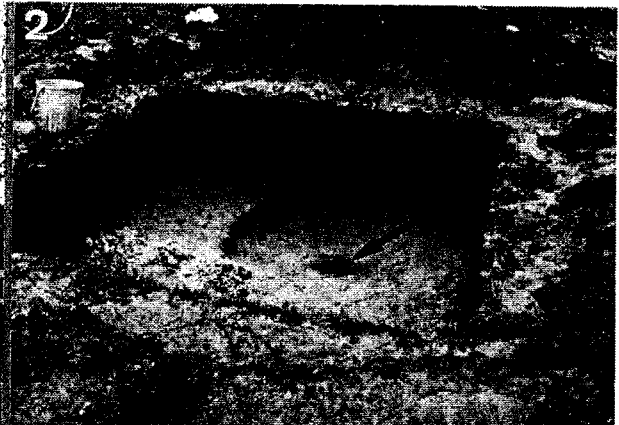
- 写真1. 西参道入口の西方約50mにおける試掘ならびにオーガー試錐地点. 現在, この付近にはテント張りの売店が並び, マイクロバスなどの駐車場ともなっている.
- 写真2. 西参道入口の西方約50mにおける試掘孔. 試掘孔の中央に直径約10cmのオーガー試錐孔 (矢印) が見える.
- 写真3. 西参道入口北側壁の基礎部分における試掘地点 (左), ならびに西参道入口付近における試掘およびオーガー試錐地点 (右上).
- 写真4. 西参道入口北側壁の基礎部分における試掘結果. 3段 (a~c) にラテライトの石材を積み重ねた側壁の基礎構造が見える. 湧出する地下水 (w) のためオーガー試錐は行っていない.
- 写真5. 西参道入口付近における試掘孔ならびにオーガー試錐孔.
- 写真6. 西参道内部盛土部分に挟在する赤褐色粘土層 (rc), ならびにラテライト細礫の薄層 (lt).
- 写真7. 西参道内部の盛土部分に発達する細孔. 孔の内部は白色の粘土で被覆される. スケールのライターは約24mm幅.

アンコール・ワット周辺地域における地山(定義は前述のとおり)構成を確認するため、西参道入口から西北西に約50m離れた地点(図版写真1)において、長さ2m、幅2m、深さ0.6mのトレンチを掘り、その底面からさらに2.6mの深さ(地表から3.2m)までオーガー試錐を行った(図2; 図版写真2)。
